# Análisis De Falla De Las Paletas De Una Bomba De Desplazamiento Positivo

## Failure Analysis of vanes of a Positive Displacement Pump.

Nairo Julián Rodríguez Ballesteros

SENNOVA- GICEMIN, Centro Minero Morca Regional Boyacá, Sogamoso, Colombia

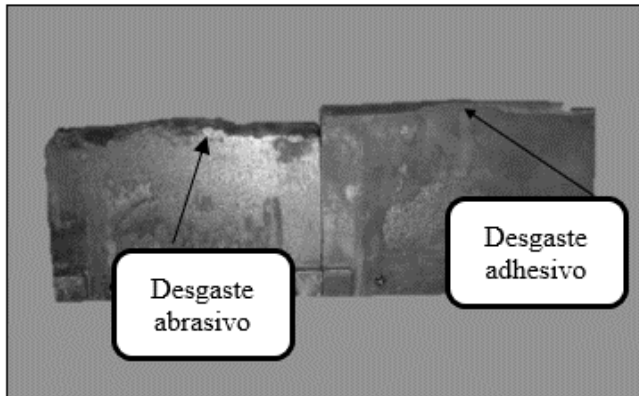
La bomba lleva operando a la fecha 2 años, el proceso consiste en mantener el nivel de agua (interface agua – crudo) en un tanque mientras hay un flujo que ingresa y otro que sale. El crudo que se va separando y que trata de subir al nivel superior rebosa a un compartimiento interno, en donde fluye por gravedad al tanque de recolección de natas y desde ahí es bombeado cuando este tanque alcanza su máxima capacidad operativa. Los problemas de alta vibración comenzaron su aparición al año de su instalación; las paletas que han fallado han sido reemplazadas en paradas no programadas, generando sobre costos propios de esta situación, Las paletas presentan un desgaste acelerado de la parte superior foto 1, se presumía que la posible causa de este daño eran los sólidos que es transportado por el fluido.

Foto 1. Paletas bomba hidráulica. Fuente: Autor del proyecto

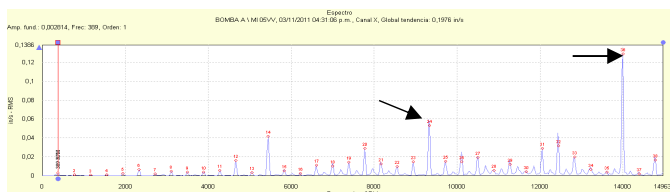
Analizando los datos y los espectros en velocidad tabla 1 y Fig. 2 se observan valores moderados de vibración en sentidos horizontal, vertical y axial en la bomba se registraron valores globales hasta 0,198 in/s, espectros dominados por múltiplos armónicos a 2X, el valor de amplitud a la frecuencia de paso 6X, no muestra relevancia, sin embargo, sus múltiplos armónicos, muestran amplitudes relevantes (24X y 36X), frecuencias de falla relaciona con el paso de paletas.

Fig 2. Espectro en velocidad bomba lado acople vertical punto Ey. Las flechas negras señalan los picos de 24X y 36X, múltiplos de 6X Fuente: Autor del proyecto

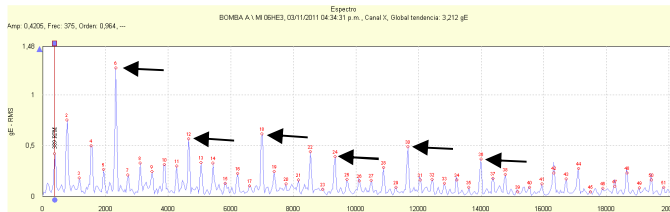
Analizando los datos y los espectros en envolvente y aceleración tabla 1 y Fig. 3, se observan valores altos de vibración, actividad multiarmónica, relacionada con múltiplos pares de 6X, valores globales de hasta 3 G's espectros asociados con desgaste de paletas de la bomba.

Fig 3. Espectro en Envolvente bomba lado libre Ex. Las flechas negras señalan los picos múltiplos de 6X. Fuente: Autor del proyecto

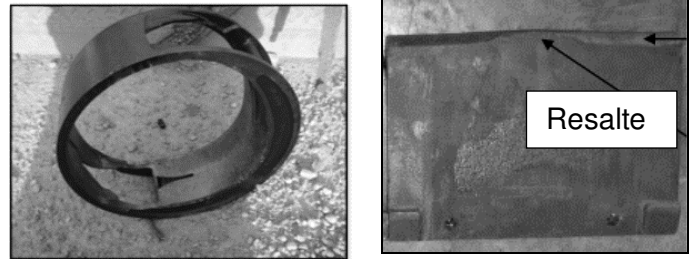
Se presenta un desgaste acelerado de la parte superior, dejando un resalte en la parte central, que corresponde a las canales de succión y descarga de la bomba, Foto 2, esta condición geométrica del anillo determina una distribución no uniforme de esfuerzos sobre el área de contacto de las paletas.

Foto 2. Configuración geométrica del anillo - Resalte central sobre la paleta. Fuente: Autor del proyecto

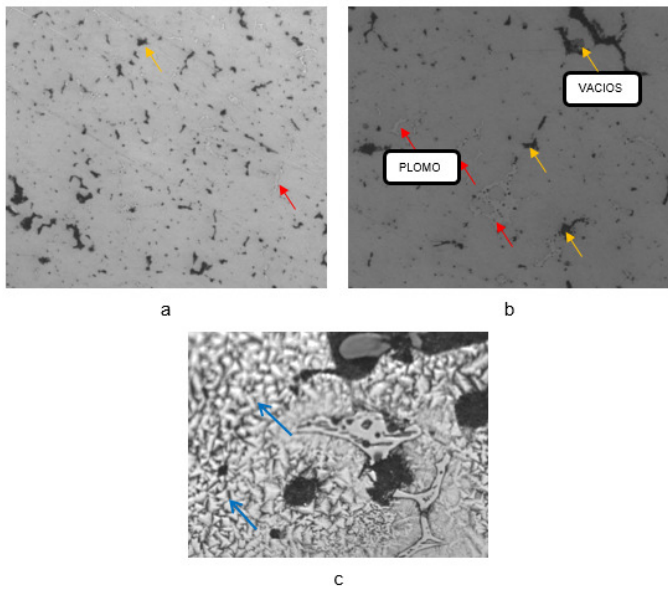
La metalografía se le realizó al material de las paletas Bronce, uno de los materiales de las paletas de la bomba hidráulica. En la foto 3 a y b, el bronce no fue atacado para observar con más claridad la dispersión del plomo que se encuentra en la matriz. En la microestructura se observa segregación dendrítica típica de un material fundido en molde flechas azules foto 3 c, este material contiene plomo poco distribuido y formando aglomerados en la matriz (flechas rojas), la cual consiste de una solución sólida de cobre y estaño, se observa cavidades en negro (flechas amarillas), son vacíos que alojaban plomo, desalojados en el proceso de pulido, análogo al desgaste real.

Foto 3: Metalografía del bronce a) 100x b) 200x c) metalografía, flechas amarillas son vacíos que alojaban plomo, flechas rojas son aglomerados de plomo, flechas azules segregación dendrítica. Fuente: autor del proyecto

La naturaleza intergranular de los múltiples vacíos encontrados y el tipo de carga que experimentan las paletas, llevan a concluir que el mecanismo predominante es el de desgaste generado por la concentración de esfuerzo e influenciados por los vacíos de plomo los cuales generan desprendimiento de material modificando el Sistema tribológico de la paleta y anillo.

La causa raíz de la falla en las paletas de la bomba hidráulica se ubicó en el estado microestructural del material debido al tipo de proceso de fabricación. A la causa raíz se le contribuyó el hecho de encontrar vacíos intergranulares, que propician puntos concentradores de esfuerzos susceptibles a desprendimientos de material sólido, los cuales entran en contacto en el sistema tribológico, aumentando la rata de desgaste. A la empresa operadora de la bomba se le recomendó utilizar unas paletas fabricadas por un proceso de fundición por laminado y posterior mecanizado.

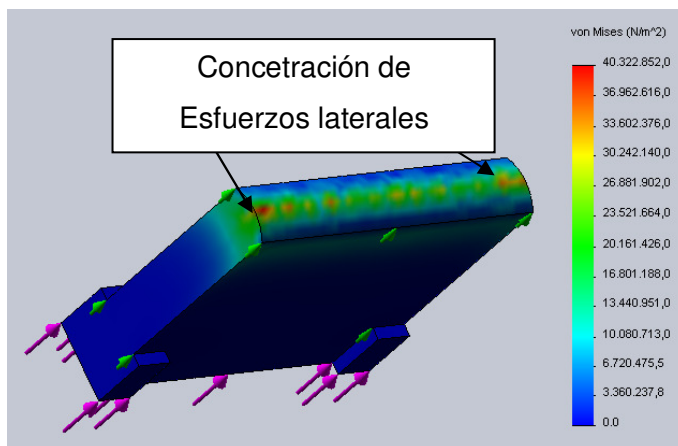
En los resultados se observó puntos de concentración de esfuerzos máximos de 40,32 MPa Fig. 6, Las tensiones mostradas calculadas no sobrepasaron el límite elástico del bronce 102.3 MPa.

Fig. 6: Esfuerzos de von mises sobre la paleta de bronce. Fuente: Autor del proyecto
