DAÑO POR DESGASTE POR DESLIZAMIENTO Y CORROSIÓN ENTRE ACOPLER DE VARILLAS DE POZO Y TUBERÍA DE PRODUCCIÓN

RESUMEN

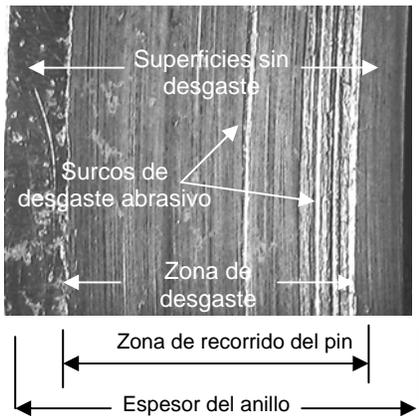
Comparando el daño generado con la dureza de los pines evaluados, se identifica que el pin de spray metal no sufrió daño alguno debido a su alta dureza, sin embargo el tubing presentó la mayor pérdida de material, la morfología del daño del tubing se puede observar en la Figura 4. El pin polimérico presenta una muy baja dureza comparado con el tubing, lo cual hace que no se produzca pérdida de material en el tubing. Sin embargo, la durabilidad de los pines poliméricos fue bastante baja.

Figura 4. Daño en el anillo debido al contacto con el pin de Spray Metal. Etapa de desgaste. 10X.

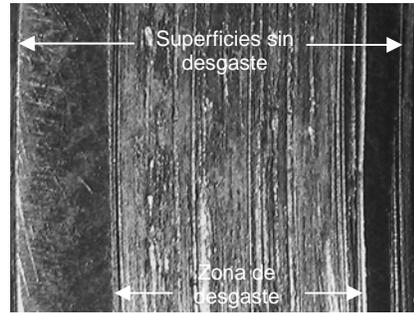
Al comparar el comportamiento entre los pines de acople de ferrita-perlita y los pines de martensita revenida, se observó que esta última microestructura presentó mayor desgaste, éste comportamiento se debe a que la microestructura de martensita revenida posee una menor resistencia al desgaste, lo que permite que durante el proceso de rozamiento se desprenda una gran cantidad de material de pin de martensita y anillo, ocasionando nuevamente la aparición del desgaste abrasivo, permitiendo la formación de una superficie de picos y valles que van a influir directamente en la morfología del desgaste tanto del pin como del anillo.

La microestructura de ferrita-perlita sufrió un desgaste por deslizamiento menos severo en el anillo ya que la ferrita posee una mejor ductilidad y la perlita aporta un efecto lubricante al sistema tribológico. Ver Figura 5.

Figura 5. Morfología de la superficie de desgaste del anillo ocasionada por el pin de martensita revenida en la etapa de desgaste. 10X

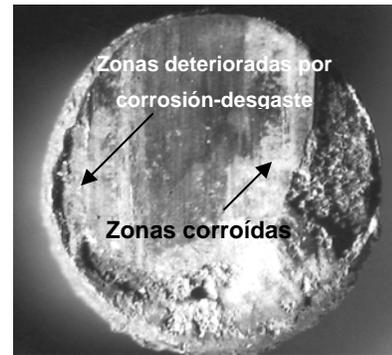
- El pin de Spray Metal presentó una gran resistencia al fenómeno de corrosión-desgaste, ésta se le atribuye a la presencia de cromo y níquel.
- El pin de polímero presentó un incremento del 27%, comparado al desgaste atribuido sólo al rozamiento. Comparado con el pin de ferrita perlita, el pin polimérico se desgastó cuatro veces más.
- Es importante resaltar que la periferia de los pines de martensita presentaron un daño mayor por corrosión que los pines de ferrita perlita. Ver Figura 6.

Figura 6. Superficie transversal del pin de martensita revenida, 10X.

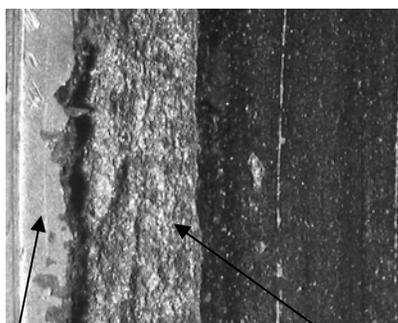
La buena eficiencia protectora del inhibidor filmico se verificó sobre la superficie del anillo que no tuvo contacto con los pines, la cual no presentó desgaste por corrosión (Ver Figura 7), lo mismo sucedió con el cuerpo de los pines de acero expuestos al fluido corrosivo.

Superficie protegida por el inhibidor Zona deteriorada por corrosión-desgaste

Figura 7. Efecto del inhibidor sobre la superficie del anillo de acero 8630. 10X.

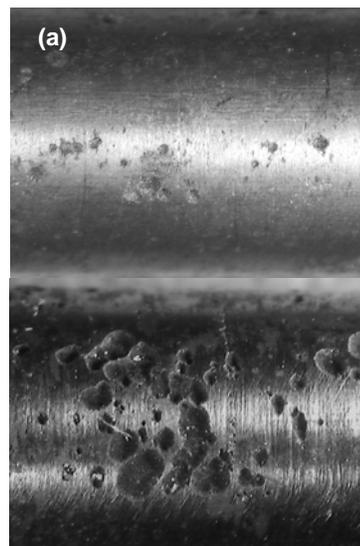
El fenómeno de corrosión, sobre la superficie de los pines de ferrita-perlita y martensita revenida, disminuyó en comparación con la etapa anterior (corrosión-desgaste), debido al efecto protector del inhibidor, como se muestra en la Figura 8 (a) y (b), allí también se observa, que la protección del inhibidor no fue tan efectiva como para contrarrestar el efecto corrosivo del ambiente acuoso saturado con CO₂ sobre los pines de martensita revenida, los cuales presentaron un picado severo.

Figura 8. Morfología de las superficies de los pines que sufrieron ataque por corrosión en la etapa de corrosión-desgaste con inhibidor. (a) Pin de ferrita-perlita, 10X. (b) Pin de martensita revenida, 10X.

El pin de martensita revenida presentó un ataque severo, que penetró un gran porcentaje del cuerpo del pin, evidenciando la baja resistencia de esta microestructura a la corrosión por CO₂, mientras que el ataque sobre el pin de ferrita-perlita fue menos agresivo, debido a que se presenta de manera selectiva sobre los granos de ferrita,

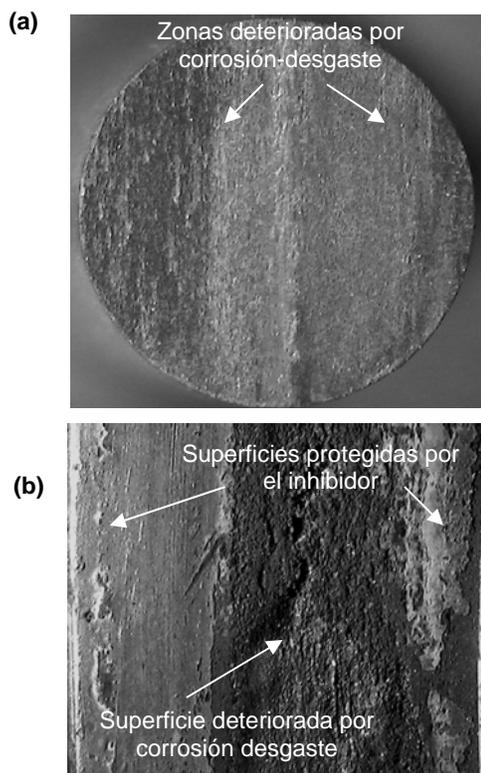
Sobre la superficie del anillo (Figura 9b), se observan dos zonas claramente definidas. La primera zona muestra un ataque por corrosión, ocasionado por la remoción de la película de inhibidor por parte del pin de polímero, la cual quedó expuesta al ambiente corrosivo. La segunda zona muestra una superficie más pulida, sin la presencia de zonas corroídas, debido a la protección que proporcionó la película de inhibidor, que no fue removida por el pin de polímero. Esto demuestra que el pin de polímero, a pesar de no causar daño en la tubería por

fricción, remueve la película de inhibidor junto con los productos de corrosión, afectando directamente su resistencia a la corrosión.

Figura 9. Morfología de las superficies del pin de polímero y anillo en la etapa de corrosión-desgaste. (a) Superficie transversal del pin polímero, 10X. (b) Morfología del anillo de tubería J55, 10X.

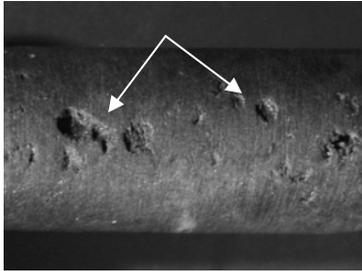
El material de los centralizadores presentó gran cantidad de porosidades (picado) como se observa en la Figura 10. Estas discontinuidades afectan la resistencia al desgaste del polímero, debido a que el área efectiva de contacto disminuye y aumenta el esfuerzo efectivo entre el pin y el anillo.

Figura 10. Presencia de porosidades en el material de centralizador, 75X.
