COMPARACIÓN Y ESTUDIO DE LA FRACTURA DEL CIGÜEÑAL DE UN MOTOR DE CUATRO CILINDROS EN LINEA

RESUMEN

En este trabajo se analizó la causa de la falla del cigüeñal de un motor de combustión interna. Se hicieron pruebas de dureza, estudio metalográfico y análisis químico del material. Se encontró una dureza de núcleo del cigüeñal muy baja, debido a un inadecuado tratamiento térmico. La baja resistencia del cigüeñal disminuyó su resistencia a fatiga, permitiendo la propagación de la fractura en forma de marcas de playa debido a los esfuerzos fluctuantes en un punto de concentración.

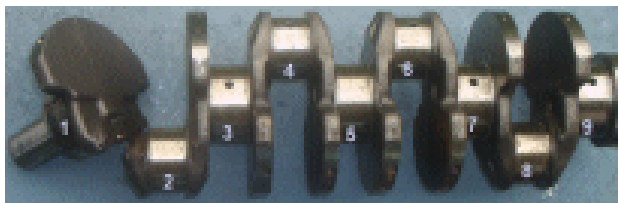
Figura 5. Posición del Muñón de biela fracturado.

El análisis de la falla ocurrida al cigüeñal empezó realizando una observación macroscópica de las partes y las superficies de fractura. Inicialmente fueron identificados los muñones de bancada (1, 3, 5, 7 y 9) y de biela del cigüeñal (2, 4, 6, 8), los cuales fueron numerados como aparece en la figura 5. Además, en la misma fotografía se puede apreciar la posición de la falla respecto a la longitud total del cigüeñal. De acuerdo con la numeración de identificación propuesta, la falla ocurrió en el muñón de biela 2, cuando se completaron aproximadamente 179×10^6 revoluciones (4 meses).

Por la geometría del pedazo de cigüeñal desprendido en la fractura con el muñón 1 se deduce que la falla ocurrió al lado del volante, extremo en el cual, se manifiesta la entrega del torque total hacia el resto de la transmisión de potencia. La región de la falla está localizada al lado del apoyo lateral del eje cigüeñal. Se reconoció que ésta es una de las zonas críticas del diseño, dado que se caracteriza por desarrollar los mayores esfuerzos a causa de las fuerzas cortantes y el torque transmitido, en combinación con los esfuerzos alternantes de flexión generados.

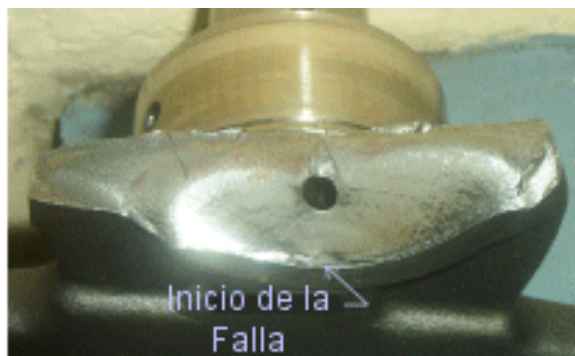
Figura 6. Superficie de fractura del pedazo desprendido del cigüeñal

En la observación detallada de las superficies de fractura como la que se muestra en la figura 6, se reconocieron las características morfológicas típicas de las fallas por esfuerzos de fatiga, como son las denominadas zonas o marcas de playa. Se acepta ampliamente que estas zonas de playa se originan durante el crecimiento de una microgrieta bajo esfuerzos alternantes.

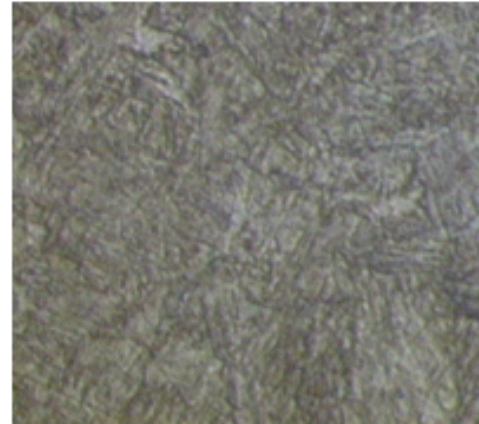
Figura 9. Microestructura del cigüeñal a 500X.

A partir del cigüeñal fracturado se obtuvieron muestras de la región de fractura así como de uno de los contrapesos alejados en el extremo opuesto. Una vez realizada la preparación metalográfica y el ataque químico de las superficies se pudo identificar que la microestructura fue la misma en todo el cigüeñal. Esta microestructura fue identificada como martensita

revenida, tal como era de esperarse para un eje que requiere de una alta tenacidad. La figura 9 muestra la microestructura de martensita revenida, atacada con nital al 2% a una magnificación de 500X.

La microestructura de martensita revenida y austenita retenida con baja dureza puede ser el resultado de dos causas fundamentales. La primera de ellas consiste en la aplicación de un tratamiento térmico inadecuado, en el que se aporta energía térmica en exceso por una temperatura de revenido muy alta o un tiempo de revenido demasiado largo. La otra razón fundamental

consiste en que la aleación del acero no contiene una cantidad de carbono suficiente para que la martensita formada gane alta dureza.

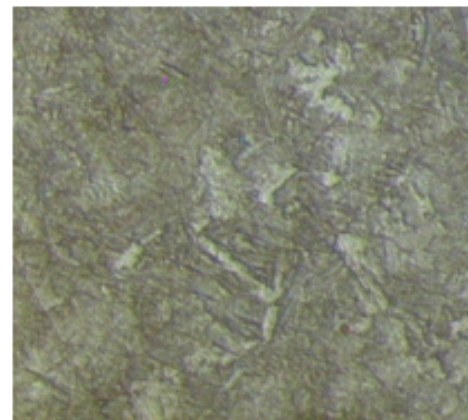
Figura 10. Microestructura del cigüeñal a 200X.

En la figura 10 se pueden apreciar regiones aisladas de austenita retenida de un color claro en una matriz de martensita revenida, atacada con nital al 2% a una magnificación de 200X. Las trazas de austenita son una señal de que la austenita obtenida durante la realización del temple contó con la presencia de aleantes en concentraciones suficientes para inhibir la transformación de la martensita. Debido a esto el material no presenta la dureza esperada para este tipo de elementos mecánicos. Además, no se encontró evidencia de un tratamiento térmico de endurecimiento superficial como la nitruración.

De los resultados del análisis metalográfico se pudo identificar la presencia de austenita retenida, cuya proporción afecta inversamente la dureza y la resistencia final.

Es conveniente realizar un tratamiento térmico de endurecimiento superficial, como la nitruración. La baja dureza está directamente relacionada con un punto de fluencia bajo y por lo tanto con una baja resistencia a la fatiga.

Se recomienda estudiar la bitácora del tratamiento térmico utilizado en la producción del cigüeñal, con el fin de identificar la etapa del tratamiento térmico que presenta el problema.
