## CORROSIÓN ELECTROQUÍMICA DE LOS ACEROS INOXIDABLES 410 Y 304 EN SISTEMAS DE ENFRIAMIENTO DE ACEITE PARA TRANSMISIÓN.

### Electrochemical Corrosion of Stainless Steel 410 and 304 Cooling System for Transmission of Oil

En este trabajo se analizan las causas y grado de corrosión que se presenta en la parte externa de los intercambiadores de calor de aceite para transmisión automática, elaborados con placas de acero inoxidable 304 o 410. Se determinó la velocidad de corrosión de los especímenes empleando la técnica electroquímica de resistencia a la polarización lineal, con un sistema de tres electrodos y tres medios de exposición ( $H_2O$ , solución salina usada por la industria automotriz (OY) y anticongelante automotriz) a 25 y 60°C. Se observó que el acero inoxidable 304 contaminado con cobre presenta una cinética de corrosión mayor que el mismo acero no contaminado y que el acero 410 no contaminado con cobre.

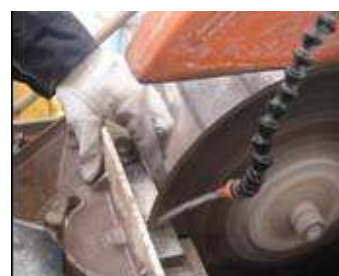
Figura 6. Corte de los Intercambiadores de Calor.

Se evaluaron 4 tipos de materiales: acero inoxidable 304, cobre al 99% y muestras de acero inoxidable 304 y 310 de un intercambiador de calor con posible contaminación con cobre. La preparación de las muestras consistió en seccionar los intercambiadores de calor mediante un disco de diamante (ver figura 6) y limpiar con un solvente orgánico la zona a ser evaluada en la celda de picado (ver figura 7).

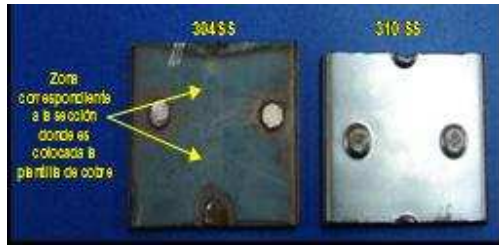
Figura 7. Electrodo de Trabajo.

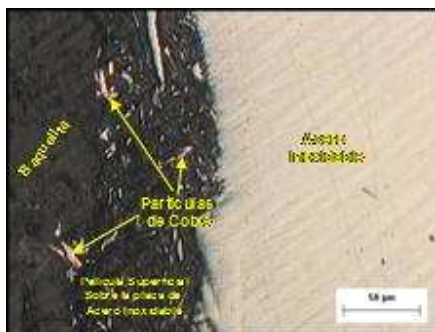
Mediante microscopía óptica, se pudo observar en sección transversal la presencia de una película superficial sobre la placa de acero inoxidable 304 del intercambiador de calor, la cual, contiene partículas de cobre en la superficie (ver figura 8). Dicha zona corresponde a la sección donde se coloca la plantilla de cobre, en el proceso mediante el cual, se realiza la soldadura de los elementos de dicho intercambiador de calor. La presencia de dichas partículas de cobre puede impactar en la resistencia a la corrosión del 304SS, ya que existe la probabilidad de generación de pares galvánicos entre el cobre y el acero inoxidable, provocando que la resistencia a la corrosión teórica del acero inoxidable disminuya.

Figura 8. Sección transversal de la zona colocada en plantilla de cobre, con la cual, se realiza el proceso de de los elementos del intercambiador de calor de acero inoxidable 304.

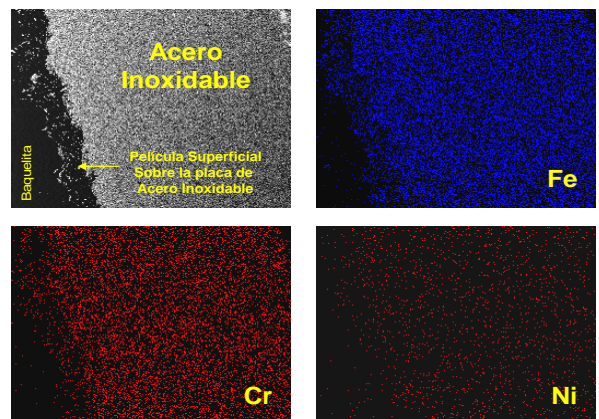
Mediante Microscopía electrónica de barrido se confirmó que el intercambiador de calor de 304SS presentaba una película superficial con partículas de cobre, tal como se puede observar en la figura 11, donde en la imagen correspondiente a la distribución de cobre en el mapeo, se observa un incremento en el porcentaje de cobre en dicha película superficial. Así mismo, se observa que existe un cierto grado de contaminación de cobre en la matriz del acero inoxidable, tal como se puede observar en la imagen correspondiente a la distribución del cobre en el mapeo, existiendo una distribución uniforme de cobre sobre el acero inoxidable. En la figura 12, se puede observar la distribución de Fe, Cr y Ni en la sección transversal del intercambiador de calor de 310SS. En dicho mapeo, no se presenta la distribución de cobre ya que no se detectó cobre en la matriz del acero inoxidable.

Figura 11. Mapeo elemental en sección transversal del intercambiador de calor de 304SS
