# Análisis De Falla De Las Paletas De Una Bomba De Desplazamiento Positivo

## Failure Analysis of vanes of a Positive Displacement Pump.

Nairo Julián Rodríguez Ballesteros

SENNOVA- GICEMIN, Centro Minero Morca Regional Boyacá, Sogamoso, Colombia

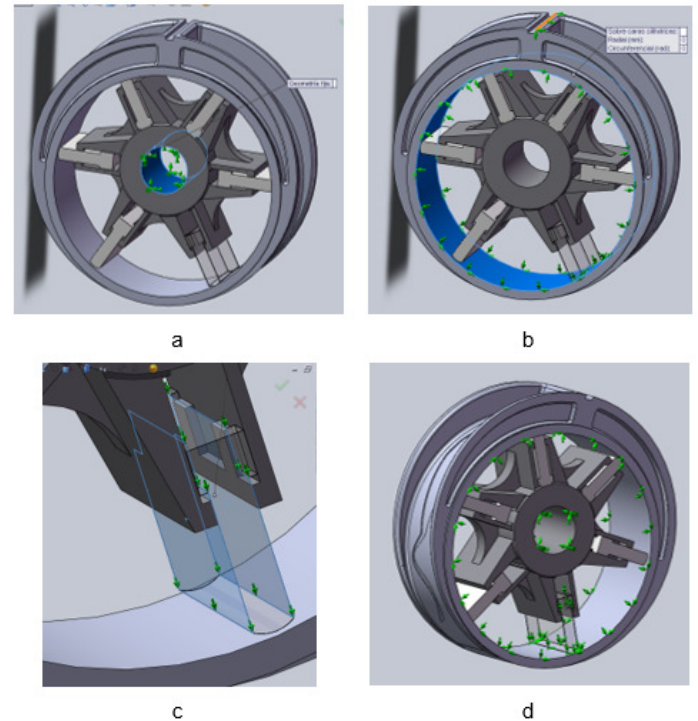
Fig 4: Sujeción en el conjunto Anillo Rotor Paleta a) Sujeción de geometría fija en el rotor, b) sujeción de geometría fija en el anillo, c) sujeción de restricción deslizante sobre caras planas en la paleta, d) conjunto con restricciones de movimiento. Fuente: Autor del proyecto

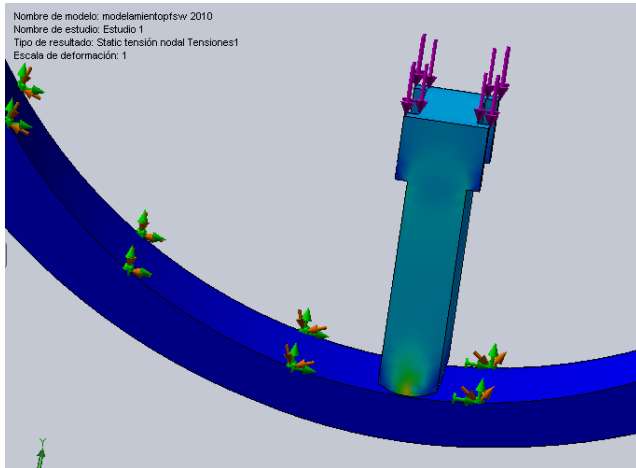
La simulación se realizó sometiendo la paleta a la mayor fuerza que se genera en una revolución, para el caso del bronce fue de 268,34 N, Fig. 5.

Fig 5: Contacto paleta bronce – anillo. Fuente: Autor del proyecto
