DAÑO POR DESGASTE POR DESLIZAMIENTO Y CORROSIÓN ENTRE ACOPLER DE VARILLAS DE POZO Y TUBERÍA DE PRODUCCIÓN

RESUMEN

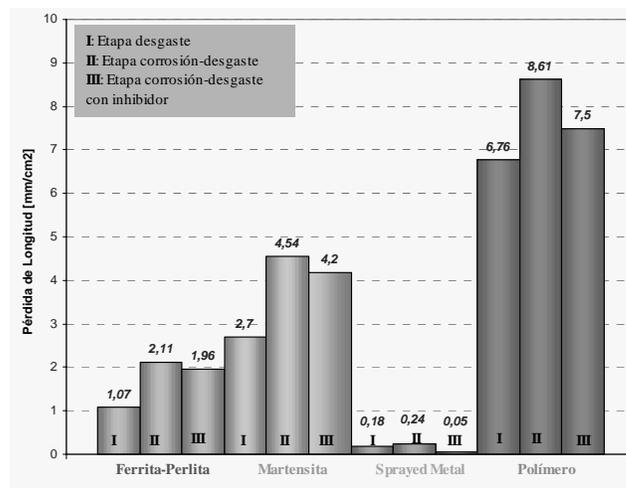
Figura 2. Pérdida de longitud en los pines (acoples y centralizador).

La Figura 2 presenta los resultados de pérdida de material, obtenido en la evaluación de los cuatro materiales de los pines, bajo las condiciones establecidas para las etapas I, II y III. En el eje vertical se presenta el desgaste del pin, tomando como referencia la disminución de la longitud inicial con relación al área expuesta.

Etapas I. Desgaste por deslizamiento: En la Figura 2, tomando como referencia el desgaste observado en el acople ferrita perlita, se observa que el acople de martensita presentó un desgaste 2.5 veces mayor, el pin de SM presentó un desgaste despreciable y el pin de polímero presentó un desgaste seis veces mayor.

- El desgaste presentado en el pin de ferrita perlita se incrementó en dos veces, lo mismo sucedió con el pin de martensita (ver figura 2).

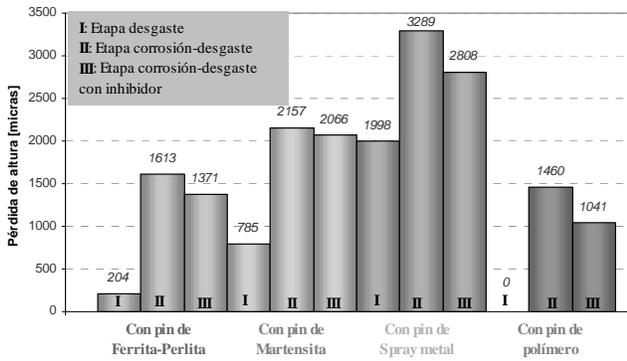
Figura 3. Pérdida de altura en los anillos (Tubing).

La Figura 3 presenta los resultados obtenidos de pérdida de material en el tubing (anillo), ocasionado por los cuatro materiales de los pines en las etapas I, II y III. El eje vertical representa la profundidad de la entalla inducida en el anillo por cada uno de los pines. Todas las pruebas se repitieron con el fin de verificar la repetibilidad de los resultados.

Haciendo un análisis similar con la Figura 3, el desgaste ocasionado en la tubería J55 por el pin de martensita fue 3.8 veces mayor, la capa de SM generó un daño diez veces mayor y el material polimérico no generó daño sobre el tubing.
