COMPARACIÓN Y ESTUDIO DE LA FRACTURA DEL CIGÜEÑAL DE UN MOTOR DE CUATRO CILINDROS EN LINEA

RESUMEN

En este trabajo se analizó la causa de la falla del cigüeñal de un motor de combustión interna. Se hicieron pruebas de dureza, estudio metalográfico y análisis químico del material. Se encontró una dureza de núcleo del cigüeñal muy baja, debido a un inadecuado tratamiento térmico. La baja resistencia del cigüeñal disminuyó su resistencia a fatiga, permitiendo la propagación de la fractura en forma de marcas de playa debido a los esfuerzos fluctuantes en un punto de concentración.

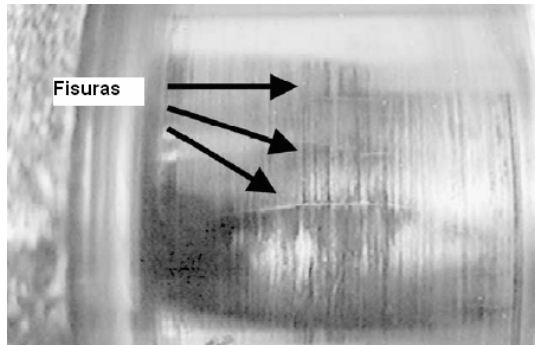
Figura 2. Detalle del muñón del cigüeñal con fisuras [2]

por un incorrecto rectificado de los muñones (excesiva profundidad de corte, inadecuada lubricación y falta de acabado de la rueda), produciendo alta generación de calor sobre las superficies en contacto, originando pequeñas fisuras por fatiga térmica. En la figura 2 se muestra la superficie del muñón con fisuras en su parte central.

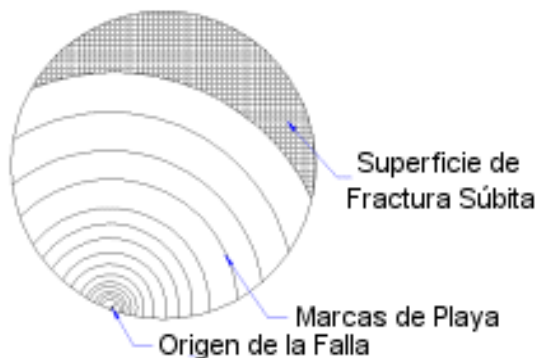
Figura 8. Esquema de la falla por fatiga.

La figura 8 es una representación esquemática de las marcas de playa y la propagación de la fisura. Las imperfecciones microestructurales ayudan en el inicio de fisuras que aumentan la concentración de esfuerzos. Las marcas de playa indican la posición de la fisura progresiva en un instante dado. Debido a que la sección transversal se debilita gradualmente, la fisura crece más rápido y las marcas de playa son más separadas y más grandes, de esta manera se puede identificar el origen de la falla. Finalmente se presenta una fractura súbita por desgarre ya que la sección del eje no puede soportar las cargas aplicadas.

Como la resistencia a los esfuerzos de fatiga es significativamente dependiente de la cantidad y distribución de imperfecciones del material, se considera como una regla diseñar los elementos sometidos a fatiga con un factor de seguridad superior a dos.
